23 exemplos do quarteirão IN das FICHAS de GESTÃO das PARCELAS

Apresentamos aqui o conjunto de 23 fichas correspondentes às parcelas do quarteirão N do Sector I, o qual serve como *Exemplo de Propostas de Actuação* na peça desenhada P02. Estas fichas correspondem a uma impressão de ficheiros inseridos numa base em Access da Microsoft® que poderá vir a ser utilizada directamente ou através de um SIG.

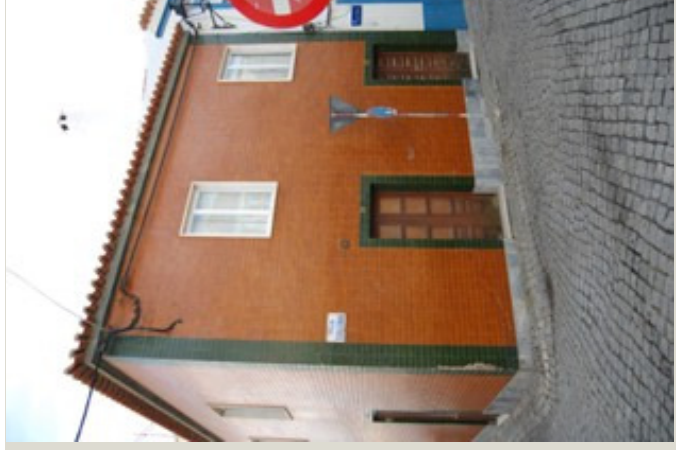
Código levantamento IIN SIG Link [_levantamento/fotografias/sector_IIN](#)

Ocupação Habitação Estado de Ocupação Devoluto total
Estado de Conservação Médio
Último Piso Normal
Ocupação piso térreo Habitação
Ocupação piso 1 Habitação

Valor Patrimonial
Tipo de actuação
Reabilitação Formal
Uso proposto
Área do Lote Área de Implant
Número Pisos Área de Const
Cota de Soleira

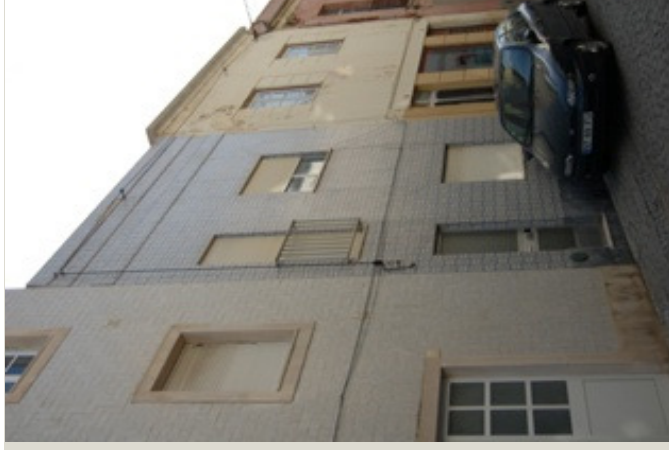
Código levantamento IIN 5 SIG 193 Link [_levantamento fotografias/sector IIN](#)

Ocupação Habitação Ocupado
Estado de Conservação Médio
Estado de Conservação Aproveitamento de sótão
Último Piso Habitação
Ocupação piso térreo Habitação
Ocupação piso 1 Habitação

Valor Patrimonial Incómodo
Tipo de actuação Reabilitação Formal ou Renovação
Uso proposto Habitação
Área do Lote Área de Implant a manter
Número Pisos a manter Área de Const a manter
Cota de Soleira a manter

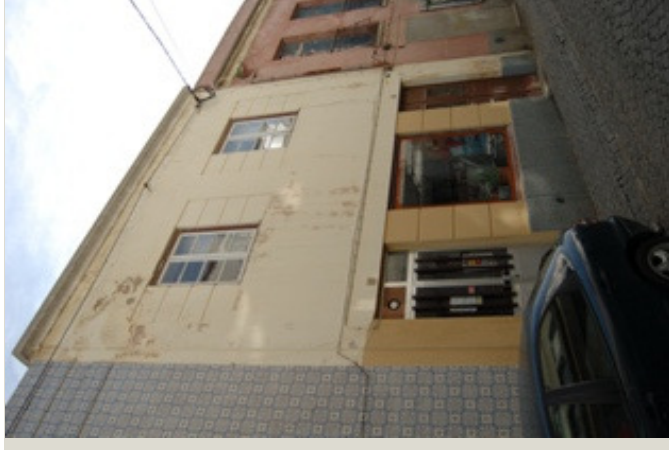
Código levantamento IIN 6 SIG 194 Link [_levantamento fotografias\sector IIN](#)

Ocupação Misto Estado de Ocupação Devoluto parcial

N° Frações 1 Unid Habitacionais 1 Estado de Conservação Mau

Valor Patrimonial Interessante

Reabilitação Formal

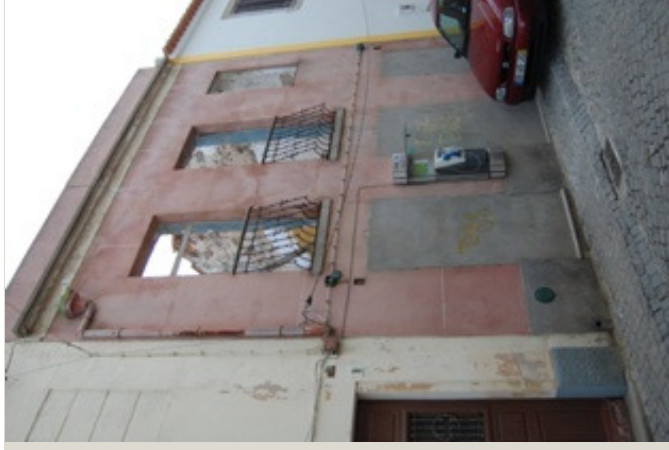
Código levantamento IIN 7 SIG 195 Link [_levantamento fotografias\sector_IIN](#)

Ocupação Habitação Estado de Ocupação Devoluto total
Estado de Conservação Ruína
Último Piso Normal
Ocupação piso térreo Habitação
Ocupação piso 1 Habitação

Valor Patrimonial importante
Tipo de actuação
Restauro e Reabilitação Funcional
Uso proposto
Área do Lote 60 Área de Implant
Número Pisos Área de Const
Cota de Soleira

Só fachada.

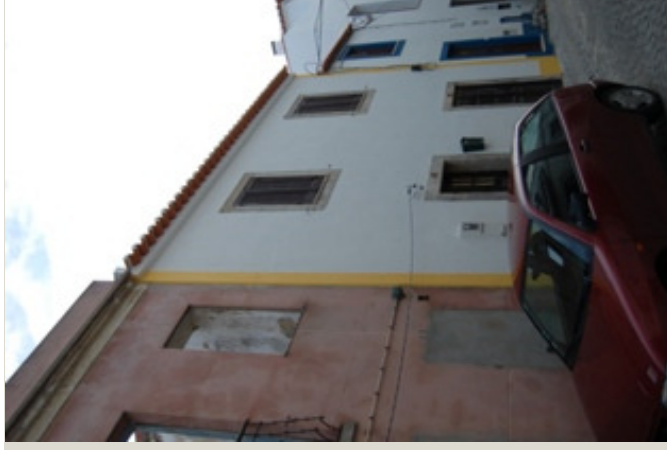
Código levantamento IIN 8 SIG 196 Link [_levantamento fotografias/sector IIN](#)

Ocupação Habitação Estado de Ocupação Sazonal

N° Frações 1 Unid Habitacionais 1 Estado de Conservação Bom

Manutenção

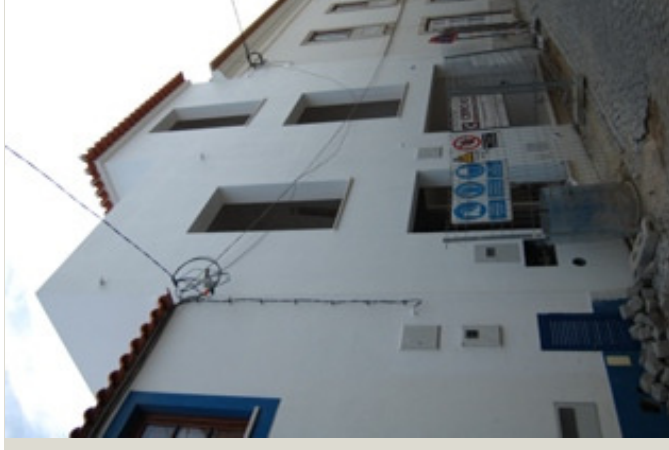
Código levantamento IIN 10 SIG 198 Link [_levantamento fotografias\sector IINN](#)

Ocupação Habitação Estado de Ocupação Devoluto total

Valor Patrimonial Incómodo
Tipo de actuação Renovação
Uso proposto Habitação
Área do Lote 53 Área de Implant a manter
Número Pisos a manter Área de Const a manter
Cota de Soleira a manter

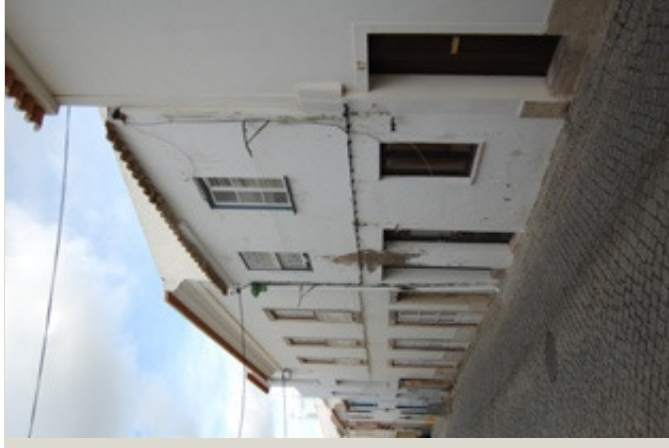
Código levantamento IIN 12 SIG 200 Link [_levantamento fotografias\sector IIN](#)

Ocupação Habitação Estado de Ocupação Devoluto total
Estado de Conservação Mau
Último Piso Não visível
Ocupação piso térreo Habitação
Ocupação piso 1 Habitação

Valor Patrimonial Interessante
Tipo de actuação Restauro
Uso proposto
Área do Lote 35 Área de Implant
Número Pisos Área de Const
Cota de Soleira

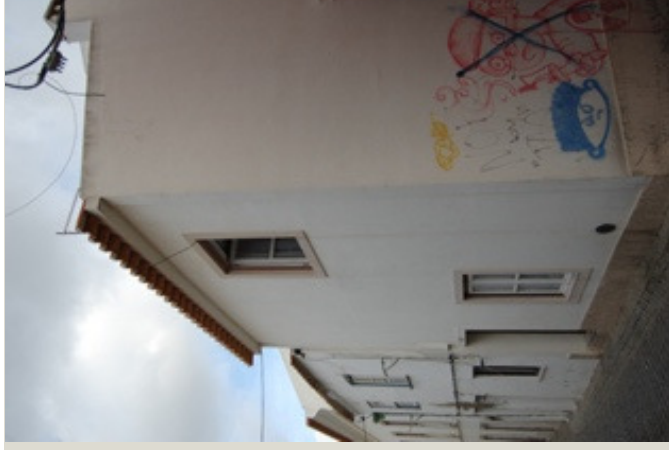
Código levantamento IIN 13 SIG 201 Link [_levantamento fotografias/sector IIN](#)

Ocupação Habitação Estado de Ocupação Ocupado
Estado de Conservação Bom
Último Piso Normal
Ocupação piso térreo Habitação
Ocupação piso 1 Habitação

Valor Patrimonial Interessante
Tipo de actuação Reabilitação Formal
Uso proposto
Área do Lote 34 Área de Implant
Número Pisos Área de Const
Cota de Soleira

Grafitis na parede da vuela

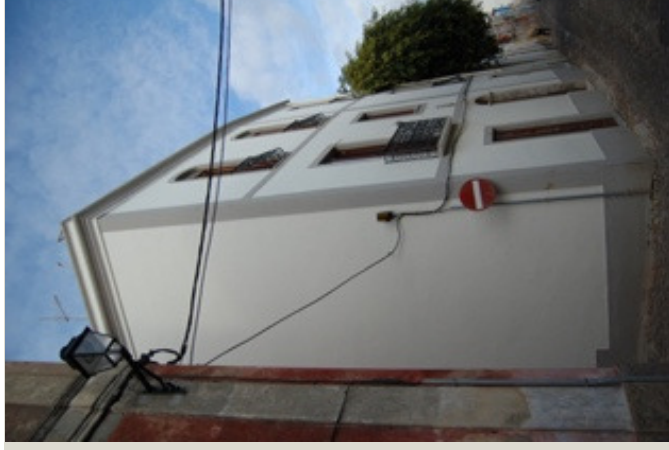
Código levantamento IIN 14 SIG 202 Link [_levantamento fotografias/sector IIN](#)

Ocupação Habitação Estado de Ocupação Ocupado
Estado de Conservação Bom
Último Piso Andar recuado
Ocupação piso térreo Habitação
Ocupação piso 1 Habitação

Valor Patrimonial importante

Acrescento no telhado. Alojamento colectivo temporário.

Manutenção

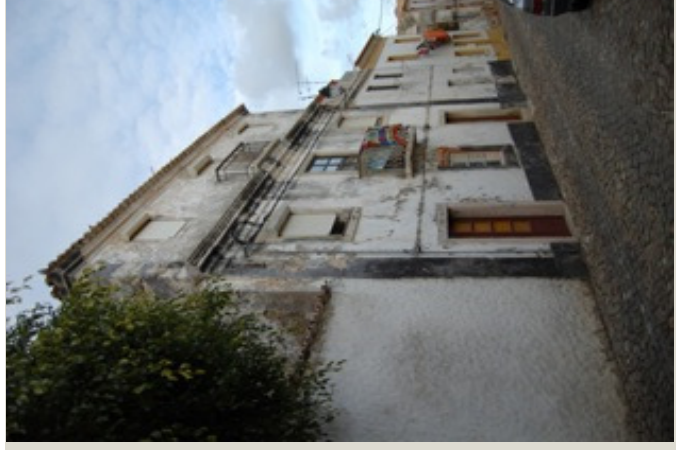
Código levantamento IIN 15 SIG 203 Link [_levantamento fotografias/sector IIN](#)

Ocupação Habitação Estado de Ocupação Devoluto parcial

N° Frações 2 Unid Habitacionais 2 Mau

Valor Patrimonial Interessante

Tipo de actuação Reabilitação Formal e/ou Reabilitação Funcional

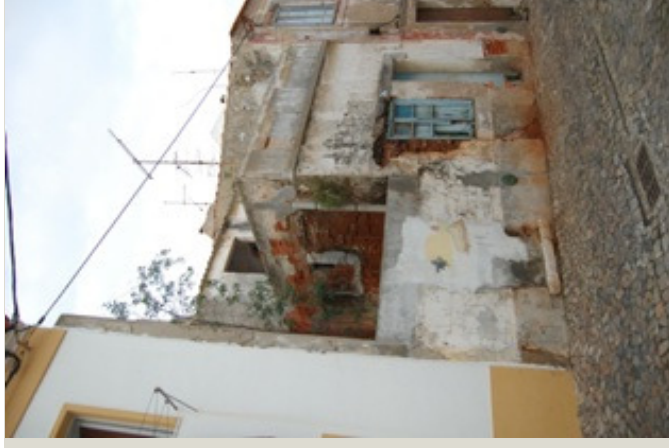
Código levantamento IIN 17 SIG 205 Link [_levantamento fotografias\sector IIN](#)

Ocupação Habitação Estado de Ocupação Devoluto total
Estado de Conservação Ruína
Último Piso Andar recuado
Ocupação piso térreo Habitação
Ocupação piso 1

Valor Patrimonial Interessante
Tipo de actuação Reabilitação Formal ou Renovação
Uso proposto habitação
Área do Lote 39 Área de Implant a manter
Número Pisos 2 Área de Const 2 x Ai
Cota de Soleira a manter

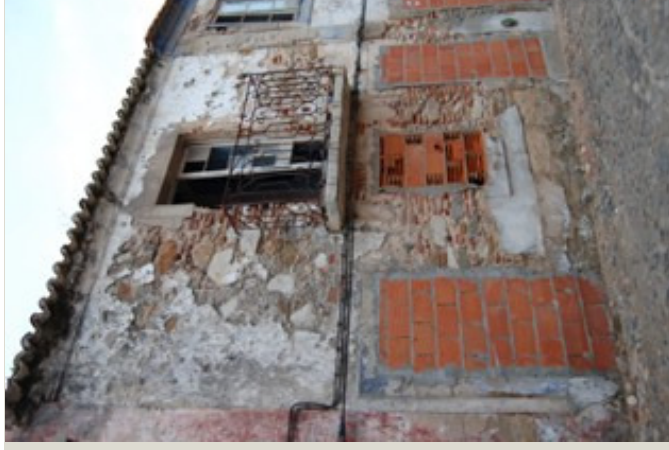
Código levantamento IIN 19 SIG 207 Link [_levantamento fotografias\sector IIN](#)

Valor Patrimonial Notável
Tipo de actuação
Restauro e Reabilitação Funcional
Uso proposto
Área do Lote Área de Implant
Número Pisos Área de Const
Cota de Soleira
